Opuscolo informativo per il paziente TREKKING – ARTROPLASTICA TOTALE DEL GINOCCHIO

Questo opuscolo risponde ad alcune domande comuni sul sistema di sostituzione totale del ginocchio SAMO Trekking. Si prega di leggere attentamente questo foglio illustrativo e di conservarlo in un luogo sicuro, in modo da poterlo consultare in futuro se necessario.

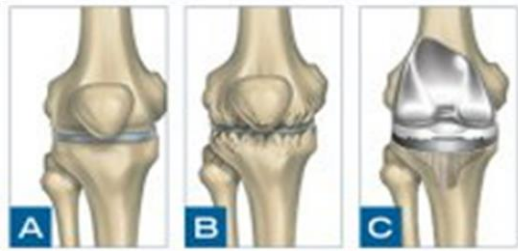
A. Normale B. Artritico C. Sostituzione

La sostituzione totale del ginocchio è una procedura chirurgica per ripristinare un ginocchio danneggiato. Le parti in metallo e plastica vengono utilizzate per ricoprire le estremità delle ossa che formano l'articolazione del ginocchio.
